| RAJZSZÁM<br>5. | TÁRGY<br><u>Marasztok-árok rekonstrukció</u> | FELELŐS TERVEZŐ<br><br>Busz Tamás<br>11-0610 |
| MÉRETARÁNY<br>L.N. | <i>PÁLYÁZAT ELŐKÉSZÍTÉST MEGALAPOZÓ TERV</i> | ELLENŐR<br><br>Mezőberényi Ferenc<br>11-0181 |
| DÁTUM<br>2025. február | SZAKÁG<br>VÍZÉPÍTÉS<br>RÉSZMŰVELET<br>FOTÓDOKUMENTÁCIÓ | ÜGYVEZTŐ<br><br>Jakabházy Miklós<br>11-0611 |

FOTÓDOKUMENTÁCIÓ  
Marasztok-árok rekonstrukció  
1. szakasz: 0+000 - 0+150,25

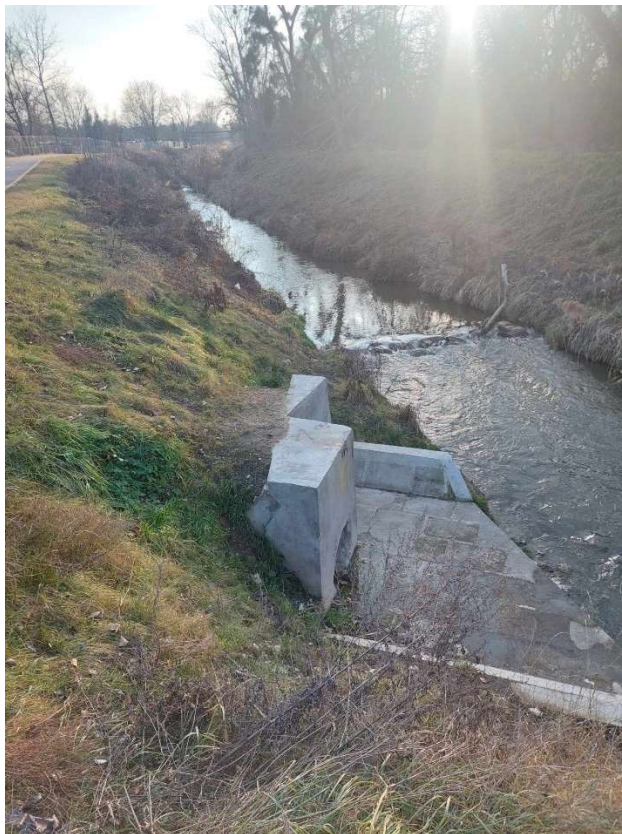
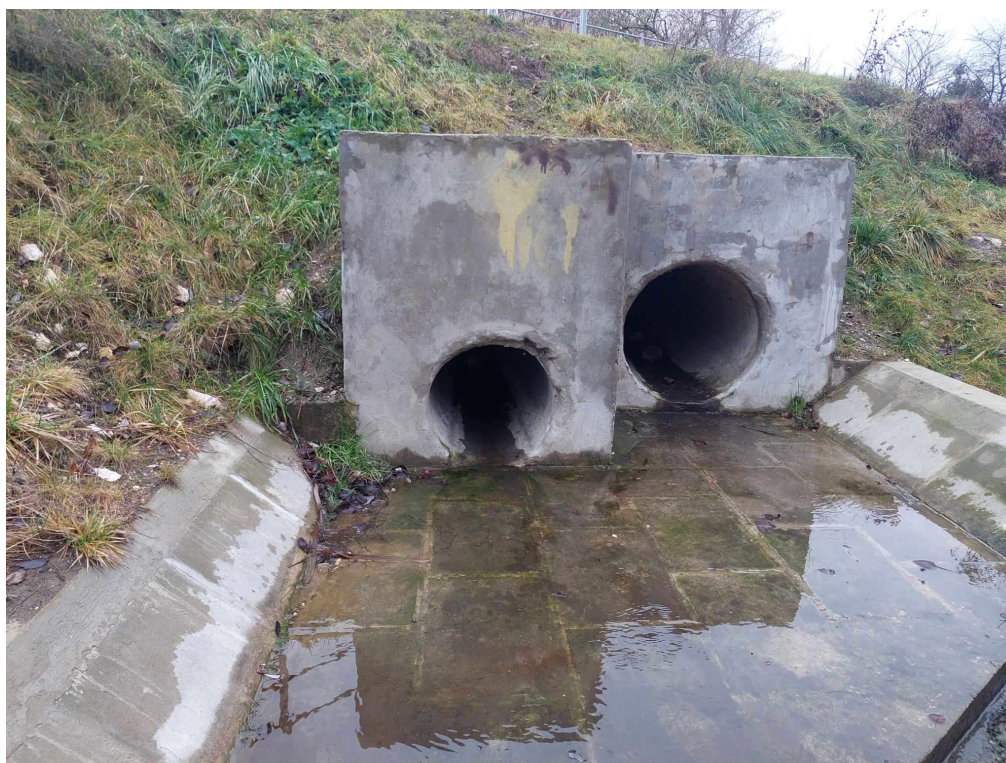
1-2.kép: Torkolati műtárgy

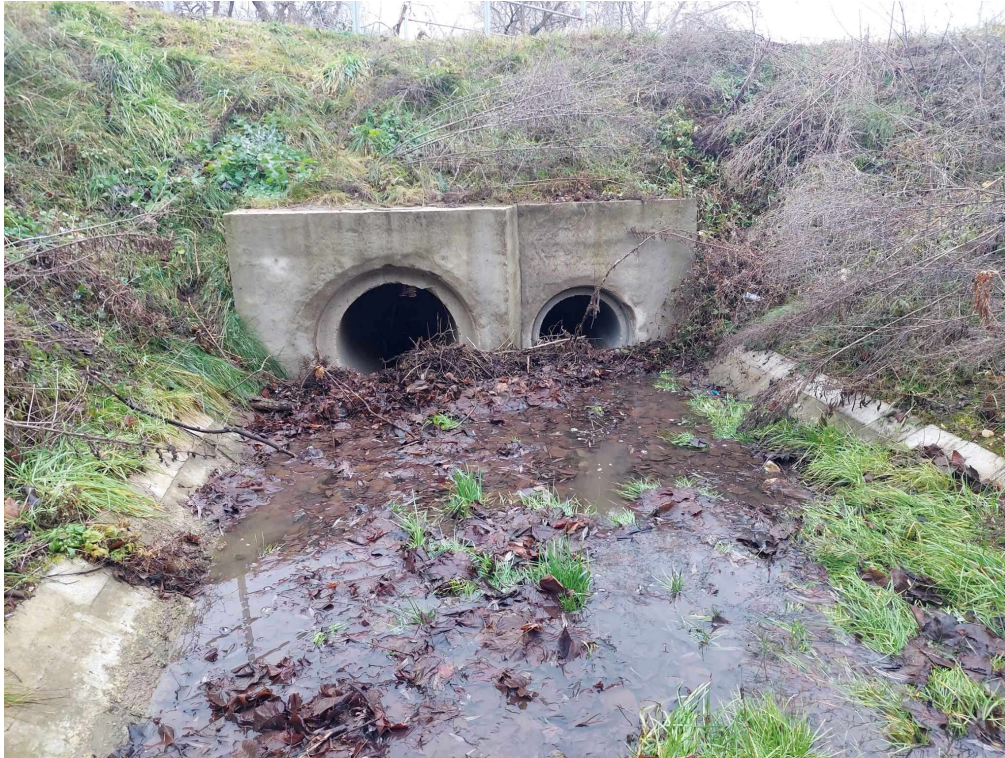
3.kép: Által-ér völgyi kerékpárút alatti dupla átereszt felvízi oldala.

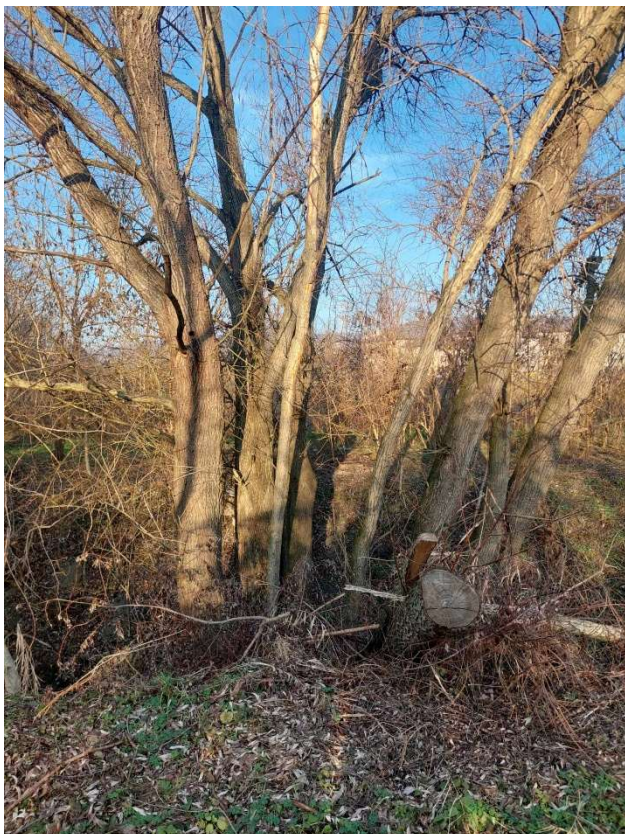
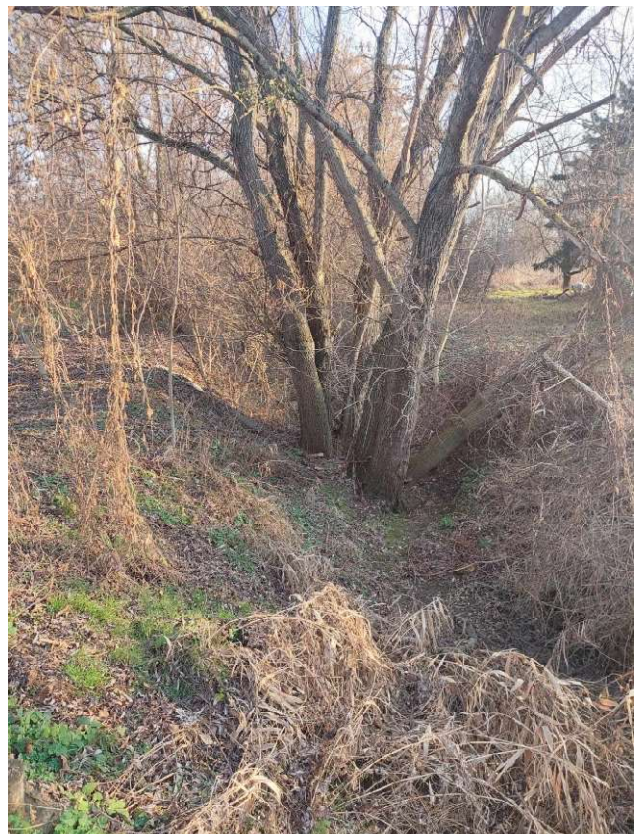
4-5.kép: Meder tengelyében álló, nyolc növényből álló kivágandó facsoport.

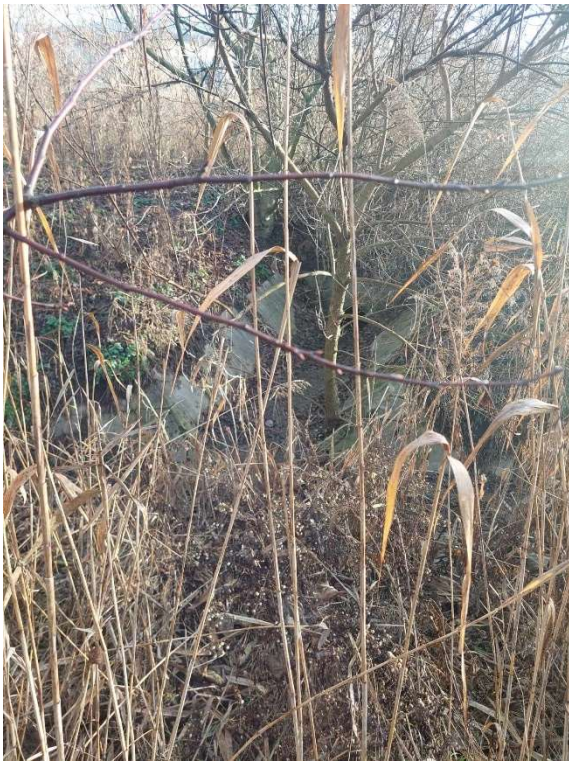
6.kép: Csapadékvíz gerinc bevezetése a 0+097 szelvény környezetében.

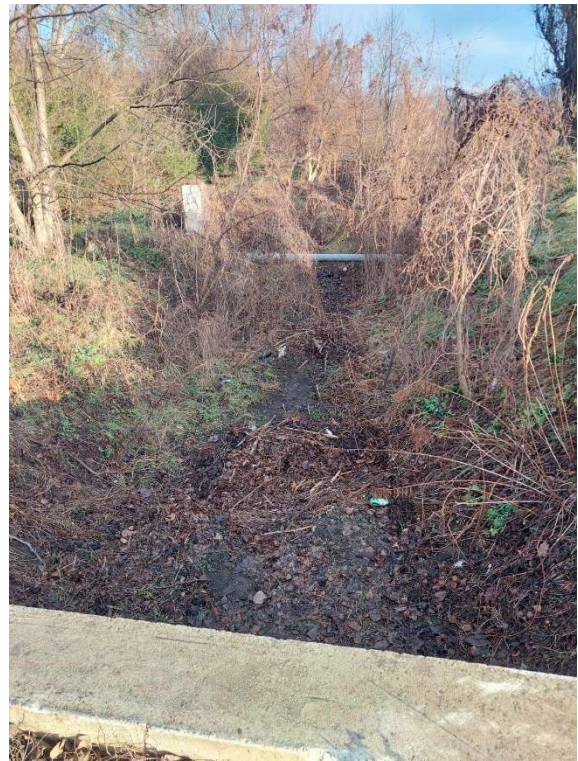
7.kép: Csőhíd keresztezése folyásirányból.

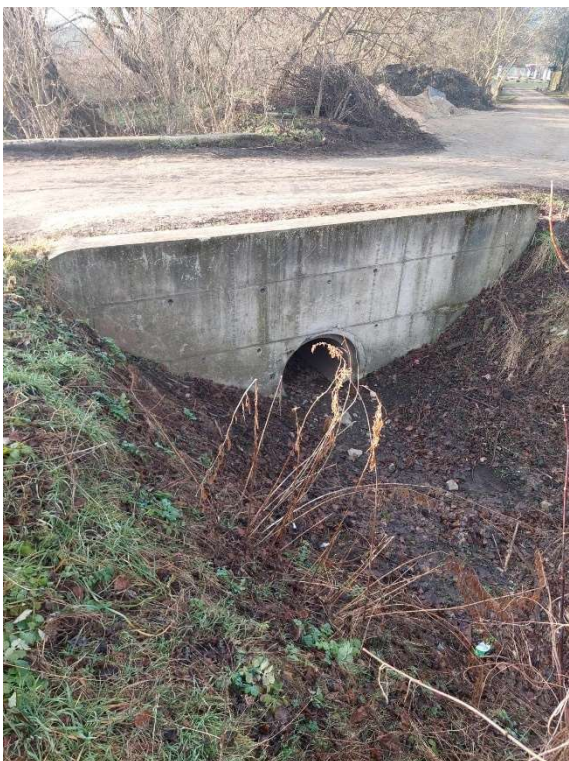
8.kép: D 800 csőáteresz a 7156 hrsz-út alatt felvízi oldal.

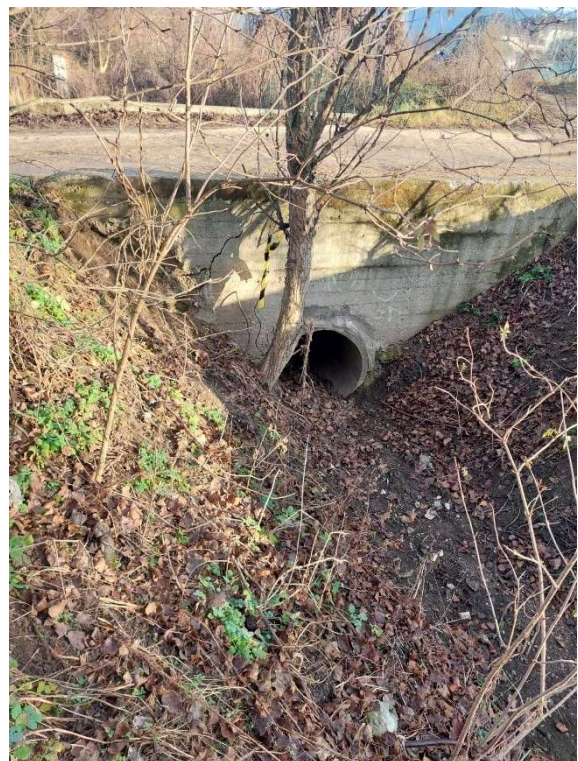
9.kép: D 800 csőáteresz a

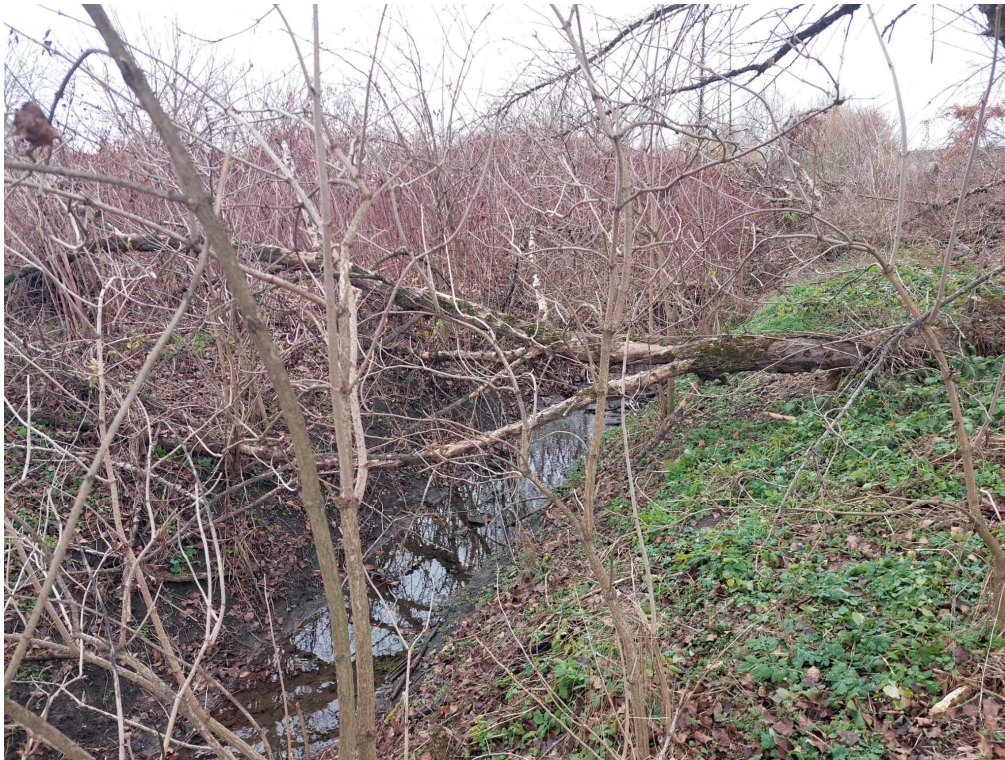
10.kép: 7156 hrsz. út keresztezése feletti szakasz, cserjékkel benőtt környezet, mederbe dőlt fák, folyásiránnyal szemben fényképezve.

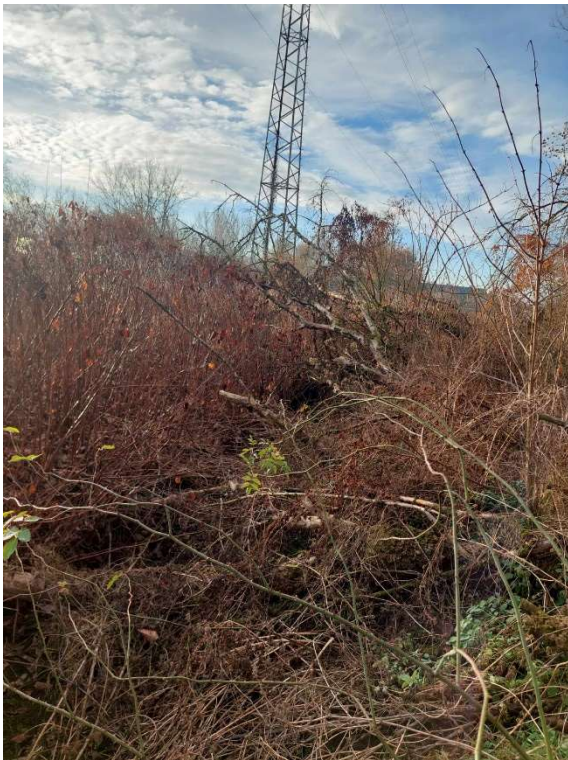
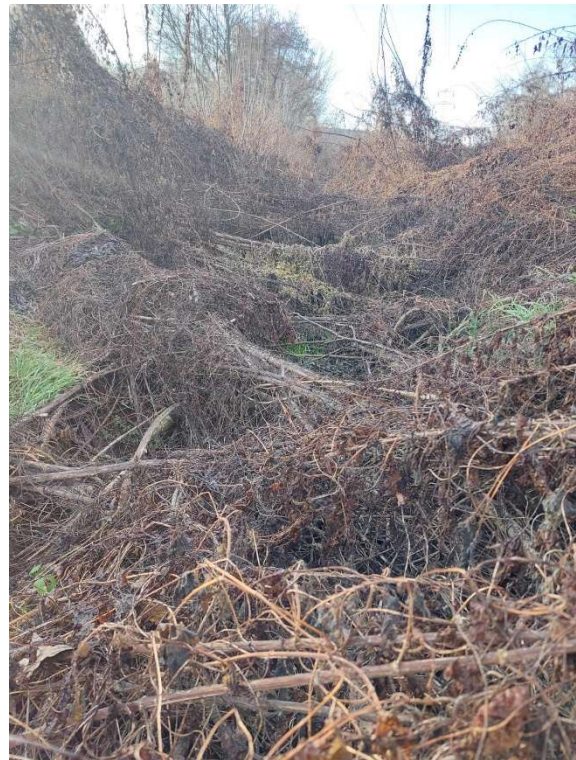
11-12.kép: Szakasz középső része, a meder teljesen lefedve uszadékkal, elburjánzott növényzettel.

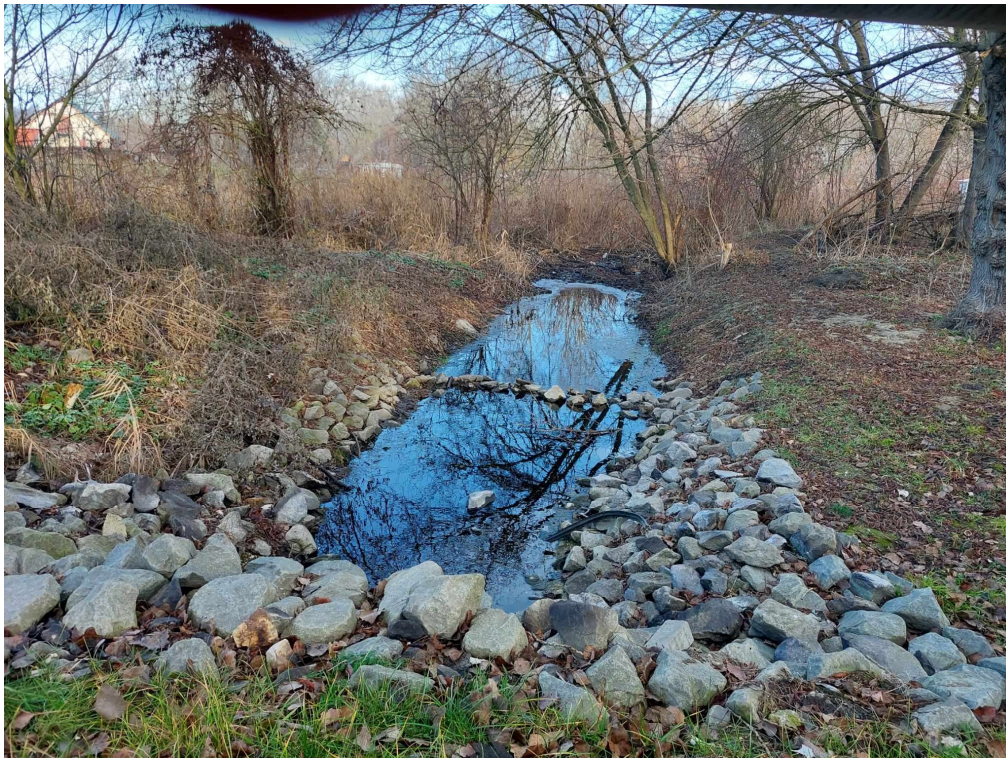
13.kép: Szakaszc vége a keresztező kerékpárút padkájáról fényképezve.  
Háttérben az uszadékkal teljesen elfedett meder.

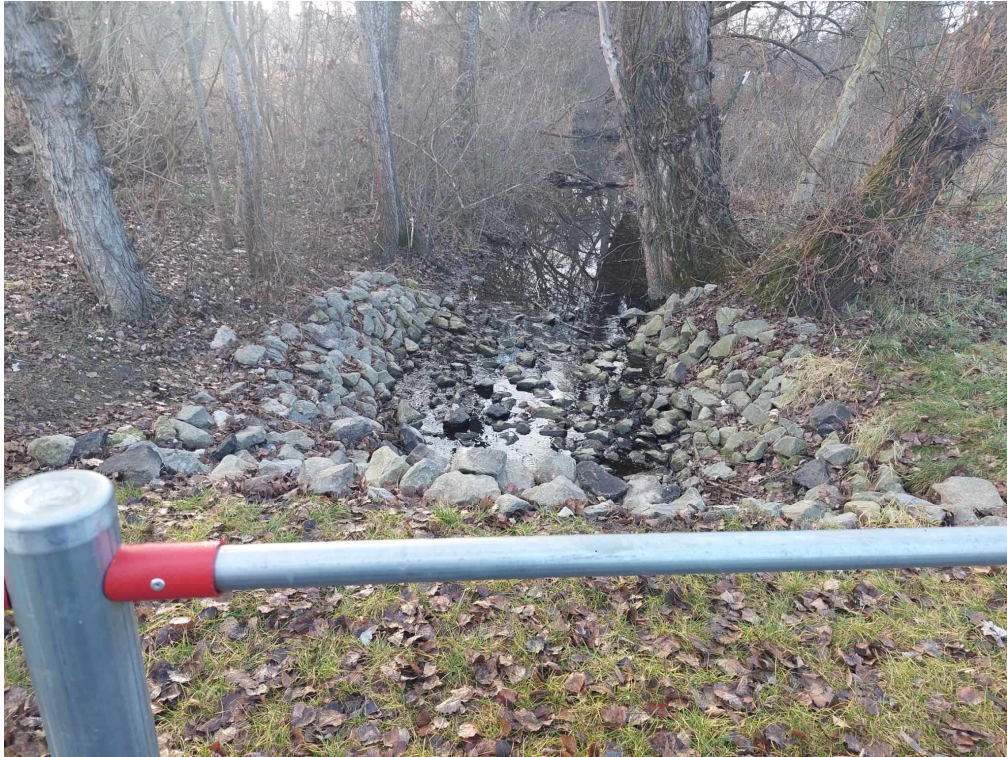
14.kép: Szakasz elején lévő átereszt felvízi oldali kőszórása a keresztező kerékpárút padkájáról fényképezve. Háttérben két visszaduzzasztást okozó uszadék feltorlódás.

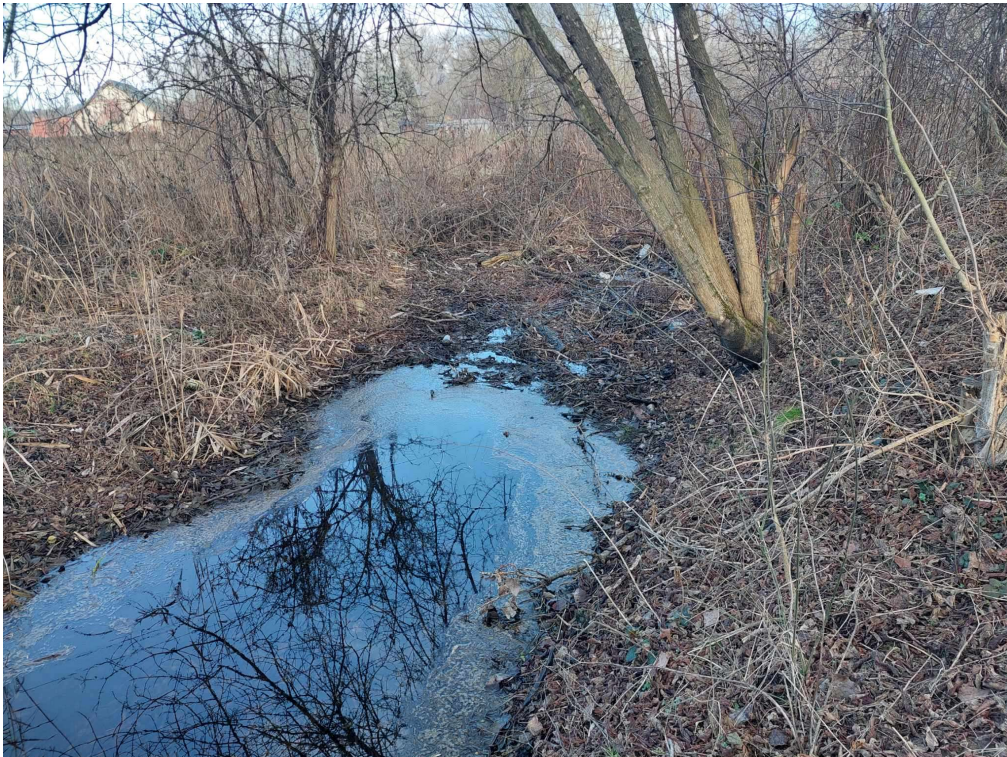
15.kép: Visszaduzzasztást okozó uszadék feltorlódás. A meder környezete benőve cserjével. Folyásiránnyal szemben fényképezve.

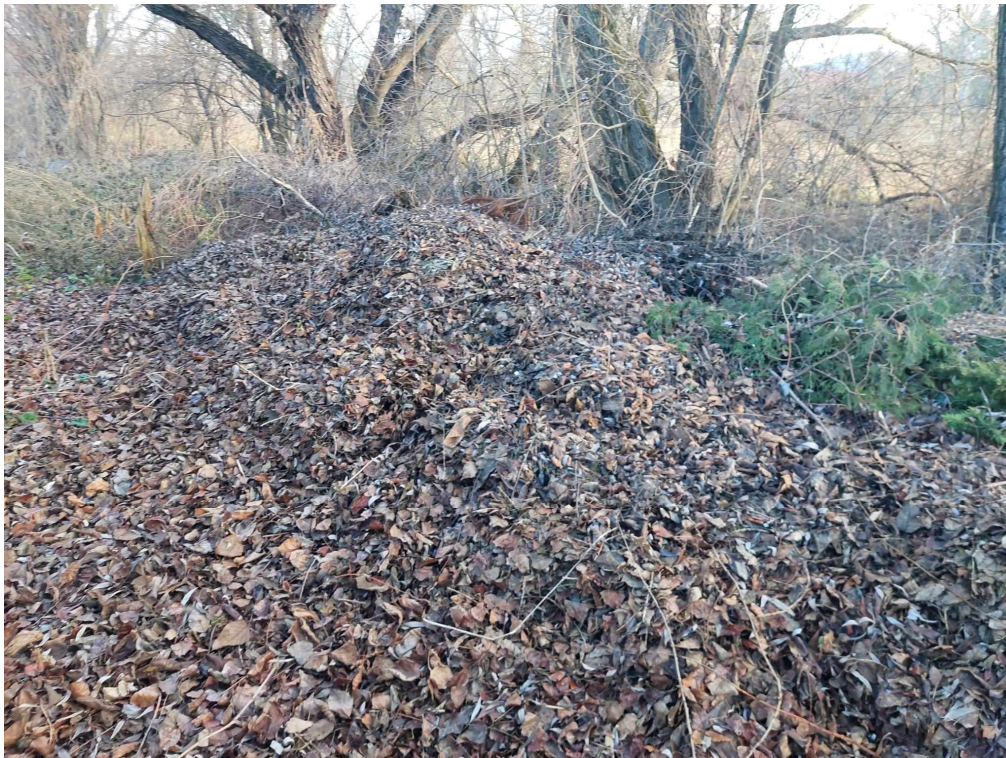
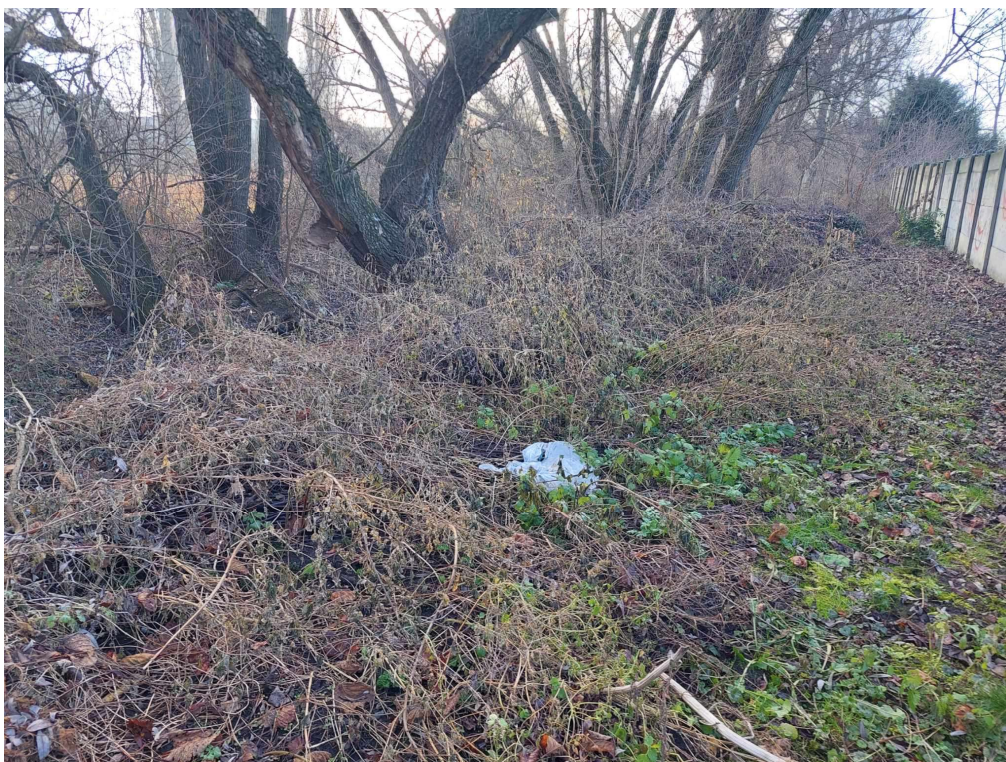
16-17.kép: A meder megközelítését akadályozó avar és gally halmok, a meder élétől a lakóingatlanok kerítéséig. A szakasz hosszán előregedett, kiszáradt, helyenként kivágandó fák.

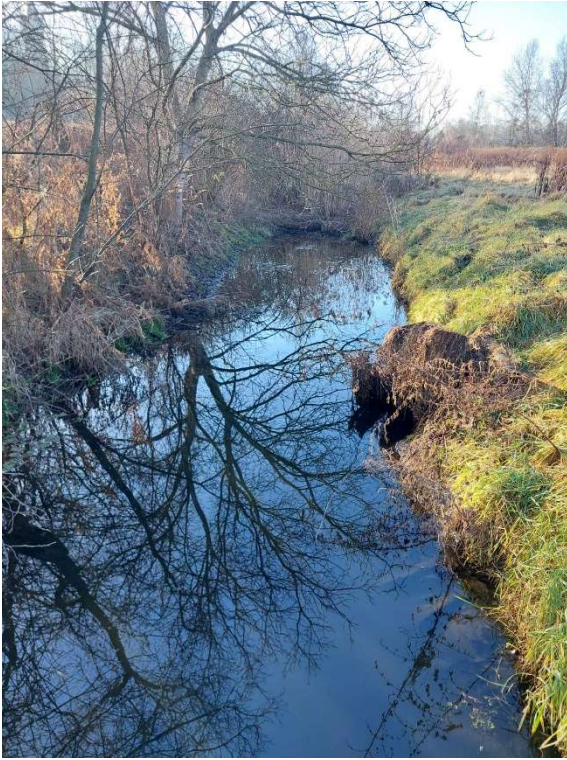
18.kép: Náddal sűrűn benőtt mederszakasz kezdete a 0+600 szelvény körül, folyásiránnyal szemben fényképezve.

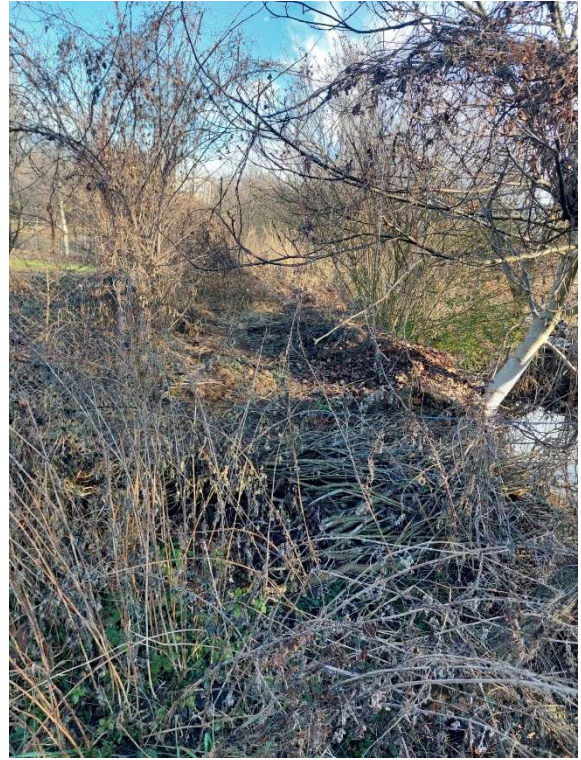
19.kép: A meder környezete, összegyűjtött és kihordott avar és gally kupacok akadályozzák a meder megközelítését.

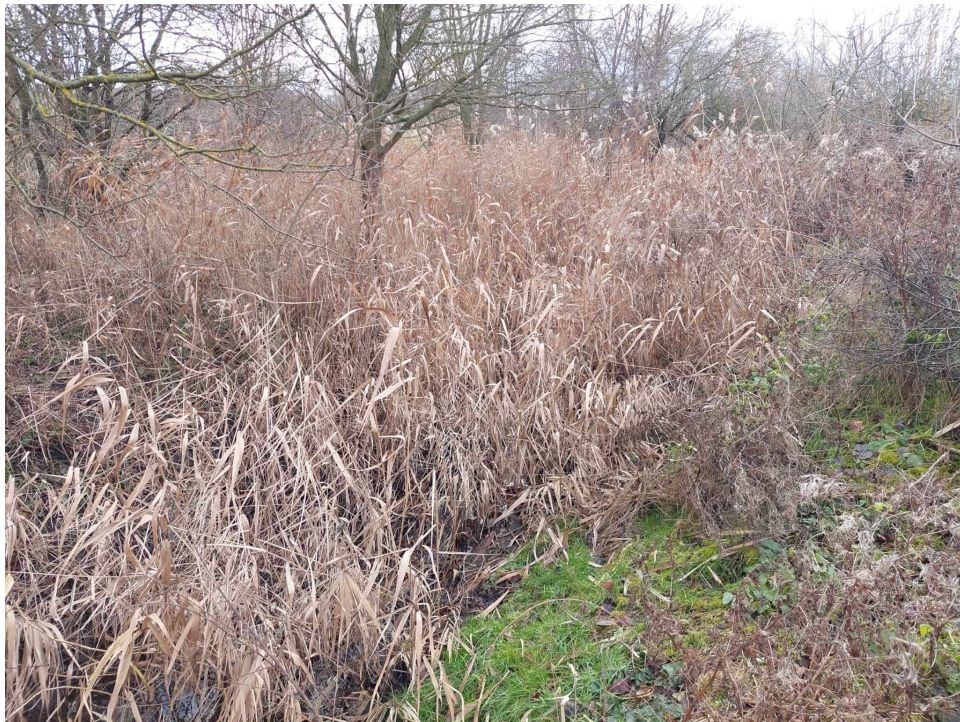
20.kép: Teljesen benőtt meder nagy mértékű visszaduzzasztást és feliszapolódást okoz. 0+750 szelvény körül, folyásiránnyal szemben fényképezve.

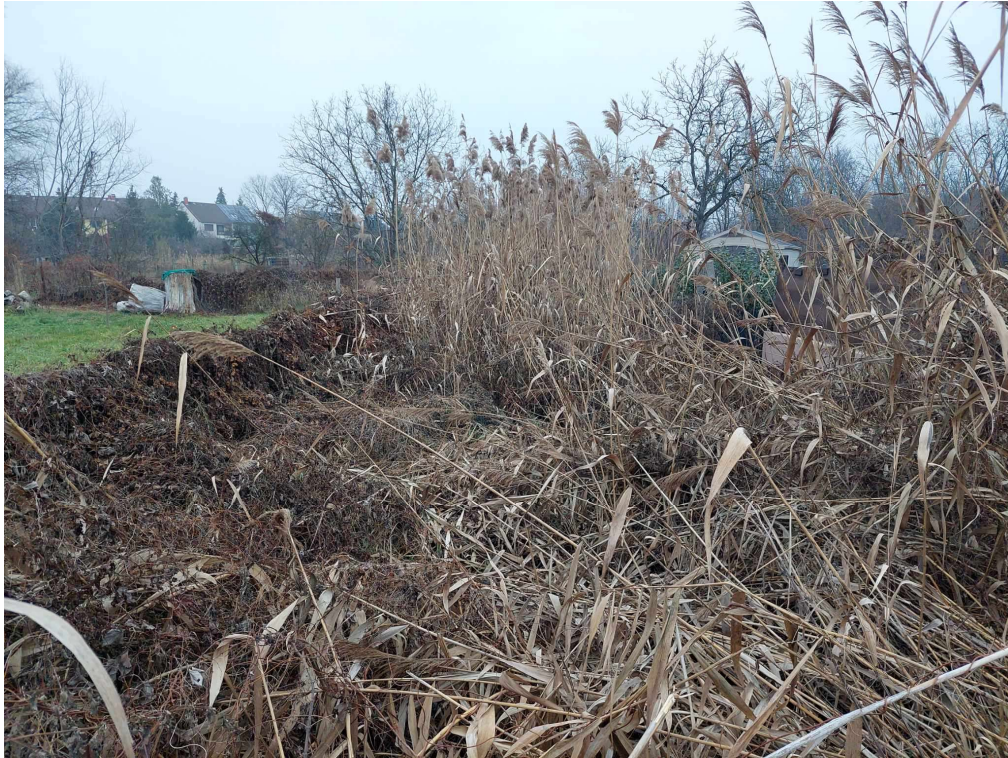
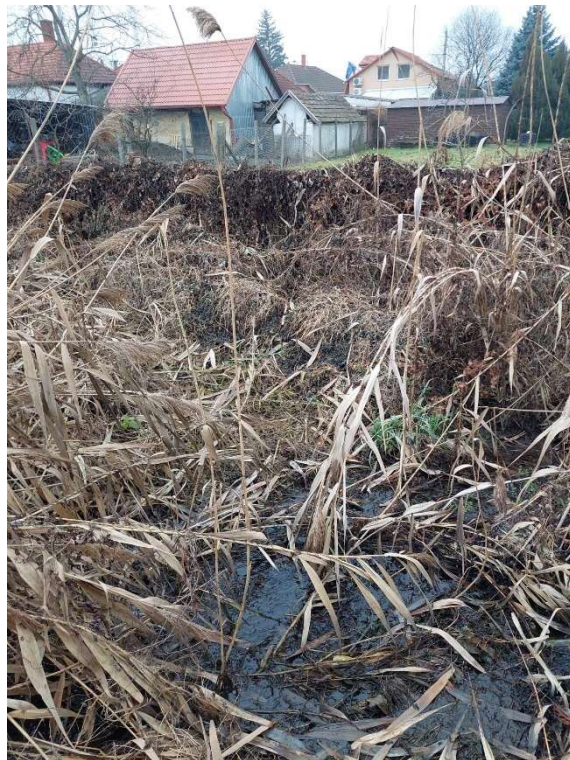
21-22.kép: Mederszakasz vége, a zárt szakasz kitorkolása. A teljesen benőtt szakaszon a mederfenéktől mért 1,0 méteres a visszaduzzasztással és fél méteres feliszapolódással.

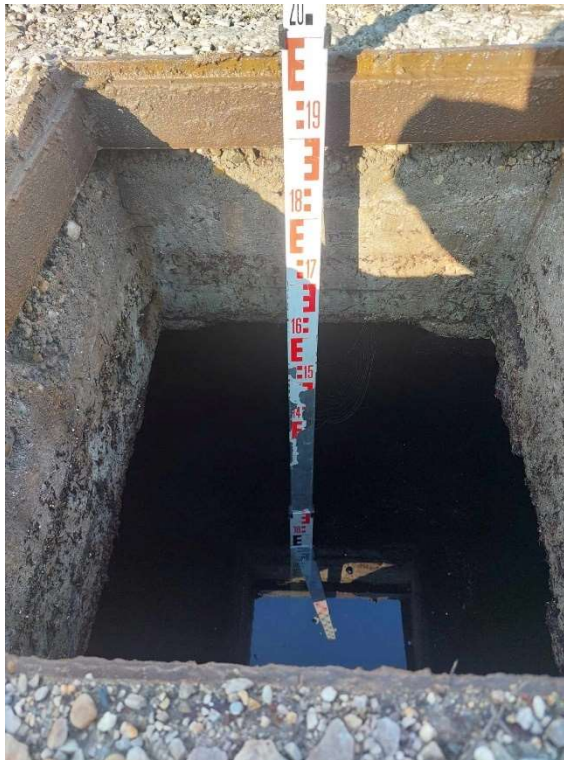
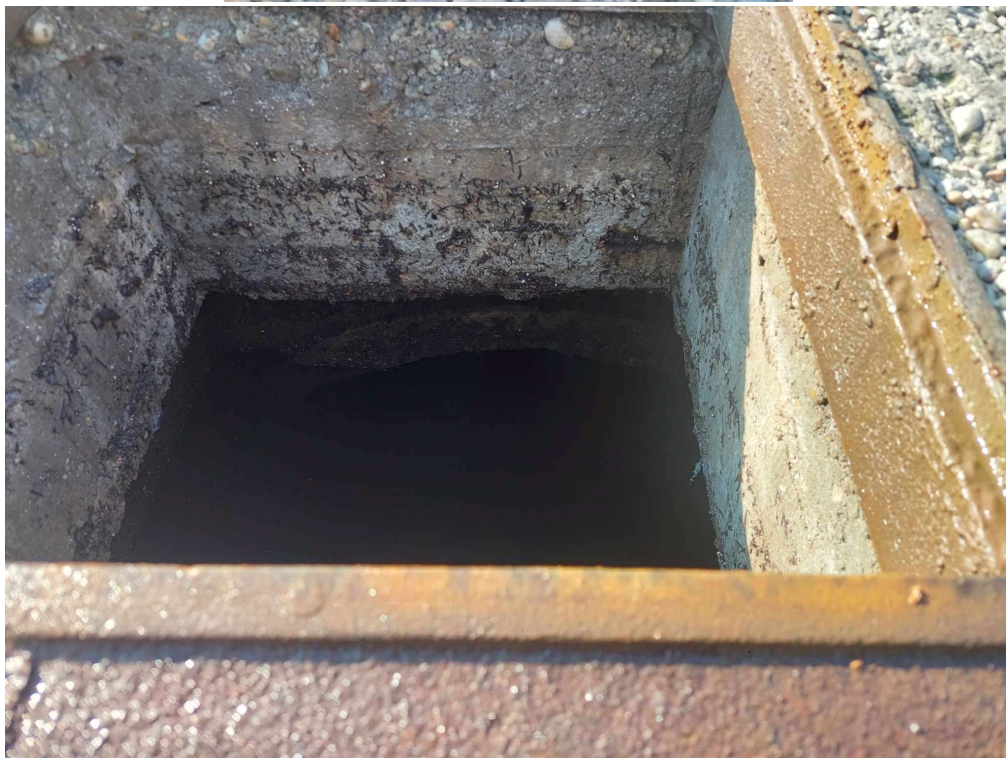
23-24.kép: Dankó utcai iránytörő akna.  
1,0 méteres visszaduzzasztással és 0,5 méteres iszapréteggel.
